Septembre 2018

Expertise Multiplicateur CNR VILLEBOIS (27/09/2018)

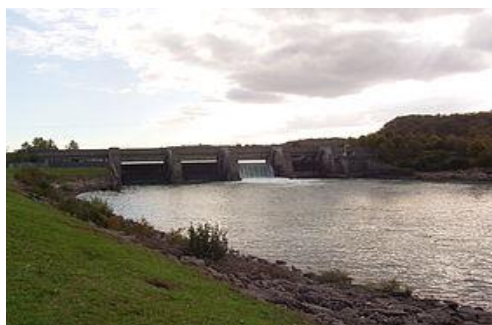
Le Multiplicateur, entraîné par la turbine, permet, par un rapport de 1/3.637, d'entraîner une génératrice afin de produire du courant. Cet appareil fonctionne 24h/24h et a subi récemment une dégradation de denture.

Ces différentes étapes ont permis de valider la rupture de denture par cause accidentelle. Celle-ci ayant été occasionnée par une pièce métallique (plaquette de niveau), sortie de son logement, et passée dans l'engrènement.

Après validation du devis de réparation le réducteur sera remis en état, remonté, testé et remis en Service.

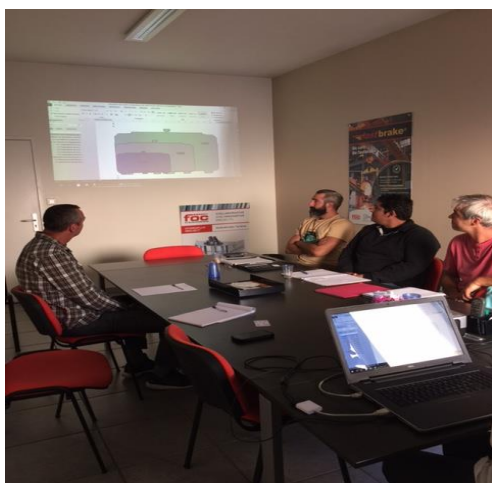
Après les contrôles visuels, les prises de côtes de l'ensemble des composants, les contrôles par magnétoscopie des dentures, les calculs dimensionnels en salle, nous avons démontré que l'appareil était correctement dimensionné.
